Gutachten
zu den Boden-, Baugrund- und Grundwasserverhältnissen,
BV Rheinstr. 98-102, Kevelaer
Orientierende Altlastenuntersuchung

Gutachten Nr. VS 22.10.07/3
Überarbeitete Fassung

erstellt am 10.10.2024

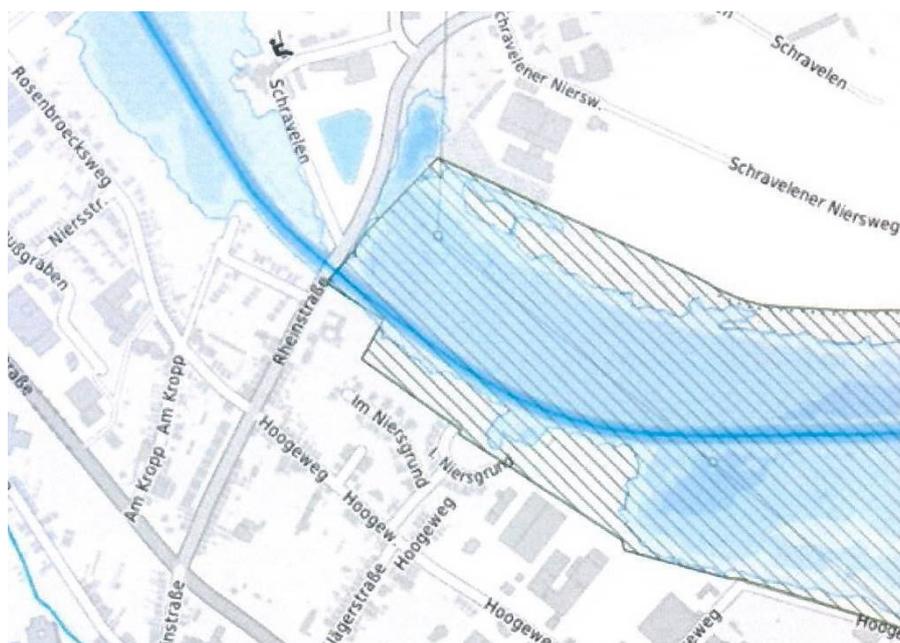
Abb. 1: Hochwasserbereich (Grundlage: 1000-jähriges Ereignis (HQ extrem))

Das untersuchte Gelände befindet sich nicht in einer Wasserschutzzone. Der östliche Teil des Grundstücks liegt im potentiellen Überschwemmungsbereich der Niers, der von Bebauung frei zu halten ist (siehe Abb. 1 unten).

Die generelle Grundwasserfließrichtung verläuft nach Nordwest bis Nordnordwest parallel zur Niers. Das Untersuchungsgelände befindet sich nicht in einer Wasserschutzzone, liegt aber teilweise im Hochwasserrisikogebiet (HQ extrem) der Niers, und ist als Überschwemmungsgebiet gekennzeichnet (Abb. 1) und hier von Bebauung freizuhalten.

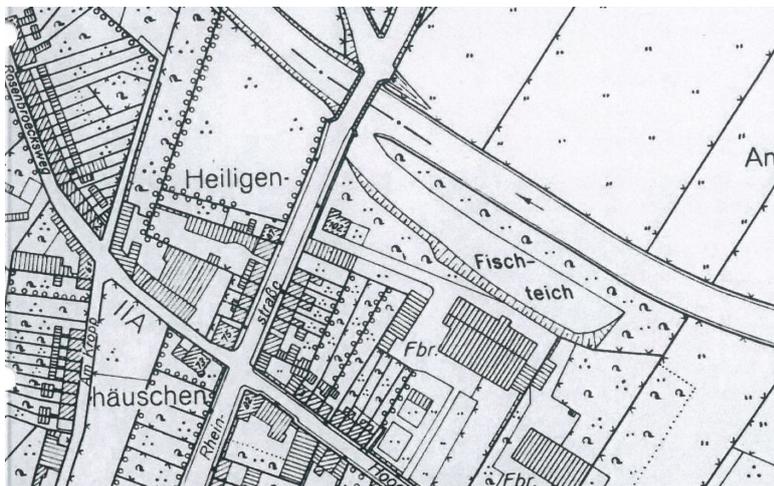
Abb 2: Fischteich (verfüllter Niersarm)

Nach den uns bisher vorliegenden Informationen befand sich nördlich des Gebäudes Nr. 102 ein alter Niersarm, der nach Angaben des Niersverbandes in den 1930-er Jahren bei damaliger Begradigung der Niers entstanden ist. Der Anbau des Gebäudes 102 steht über diesem Niersarm. Wann und von wem der Niersarm verfüllt wurde, ist dem Niersverband nicht bekannt. Der Niersarm wurde nach Darstellung in der topografischen Karte 1952 als Fischteich genutzt.

In den südöstlichen Bohrungen RKB 5 bis 7 wurden durchweg mitteldicht bis sehr dicht gelagerte kiesige bis teils auch schluffige Mittel- bis Grobsande, lagenweise auch Feinsande erbohrt. Diese sind aufgefüllt und ersetzen die eigentlich hier zu erwartenden Schluffe. Der Übergang in die anstehenden kiesigen Sande ist nicht immer ganz eindeutig festzustellen, da es sich um sehr ähnliche Sedimente handelt. Die dichte Lagerung z.T. bereits oberflächennah steht möglicherweise im Zusammenhang mit einer früheren Nutzung als Zuwegung zu einer früher südlich des Grundstücks gelegenen Fabrik (vgl. Abb. 2).
