**Gutachten**  
**zu den Boden-, Baugrund- und Grundwasserverhältnissen,**  
**BV Rheinstr. 98-102, Kevelaer**  
**Orientierende Altlastenuntersuchung**

Gutachten Nr. VS 22.10.07

**Gutachten**  
**zu den Boden-, Baugrund-**  
**und Grundwasserverhältnissen,**  
**BV Rheinstr. 98-102, Kevelaer**  
Orientierende Altlastenuntersuchung

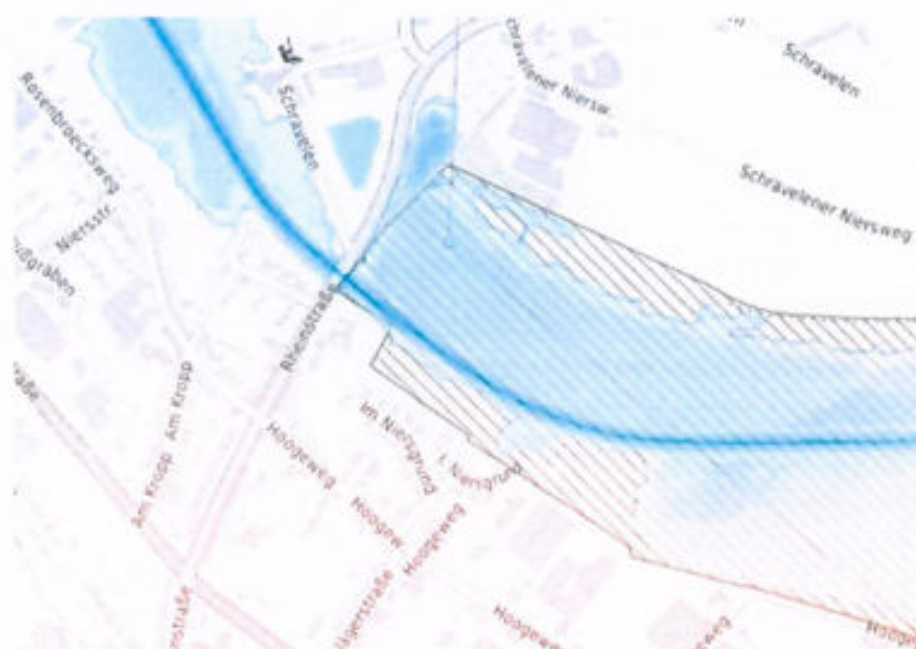
Abb. 1: Hochwasserbereich (Grundlage: 1000-jähriges Ereignis (HQ extrem))

Das untersuchte Gelände befindet sich nicht in einer Wasserschutzzone. Der östliche Teil des Grundstücks liegt im potentiellen Überschwemmungsbereich der Niers, der von Bebauung frei zu halten ist (siehe Abb. 1 unten).

Die generelle Grundwasserfließrichtung verläuft nach Nordwest bis Nordnordwest parallel zur Niers. Das Untersuchungsgebiet befindet sich nicht in einer Wasserschutzzone, liegt aber teilweise im Hochwasserrisikogebiet (HQ extrem) der Niers, und ist als Überschwemmungsgebiet gekennzeichnet (Abb. 1) und hier von Bebauung freizuhalten.

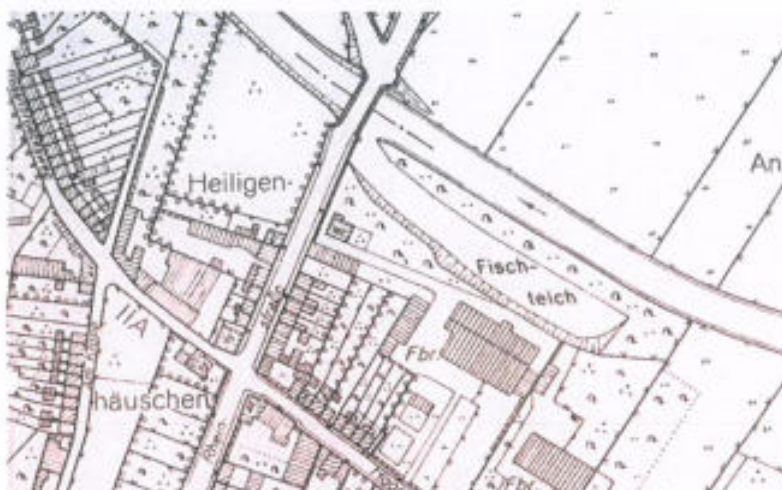
Abb 2: Fischteich (verfüllter Niersarm)

Nach den uns bisher vorliegenden Informationen befand sich nördlich des Gebäudes Nr. 102 ein alter Niersarm, der nach Angaben des Niersverbandes in den 1930-er Jahren bei damaliger Begradigung der Niers entstanden ist. Der Anbau des Gebäudes 102 steht über diesem Niersarm. Wann und von wem der Niersarm verfüllt wurde, ist dem Niersverband nicht bekannt. Der Niersarm wurde nach Darstellung in der topografischen Karte 1952 als Fischteich genutzt.

In den südöstlichen Bohrungen RKB 5 bis 7 wurden durchweg mitteldicht bis sehr dicht gelagerte kiesige bis teils auch schluffige Mittel- bis Grobsande, lagenweise auch Feinsande erbohrt. Diese sind aufgefüllt und ersetzen die eigentlich hier zu erwartenden Schluffe. Der Übergang in die anstehenden kiesigen Sande ist nicht immer ganz eindeutig festzustellen, da es sich um sehr ähnliche Sedimente handelt. Die dichte Lagerung z.T. bereits oberflächennah steht möglicherweise im Zusammenhang mit einer früheren Nutzung als Zuwegung zu einer früher südlich des Grundstücks gelegenen Fabrik (vgl. Abb. 2).

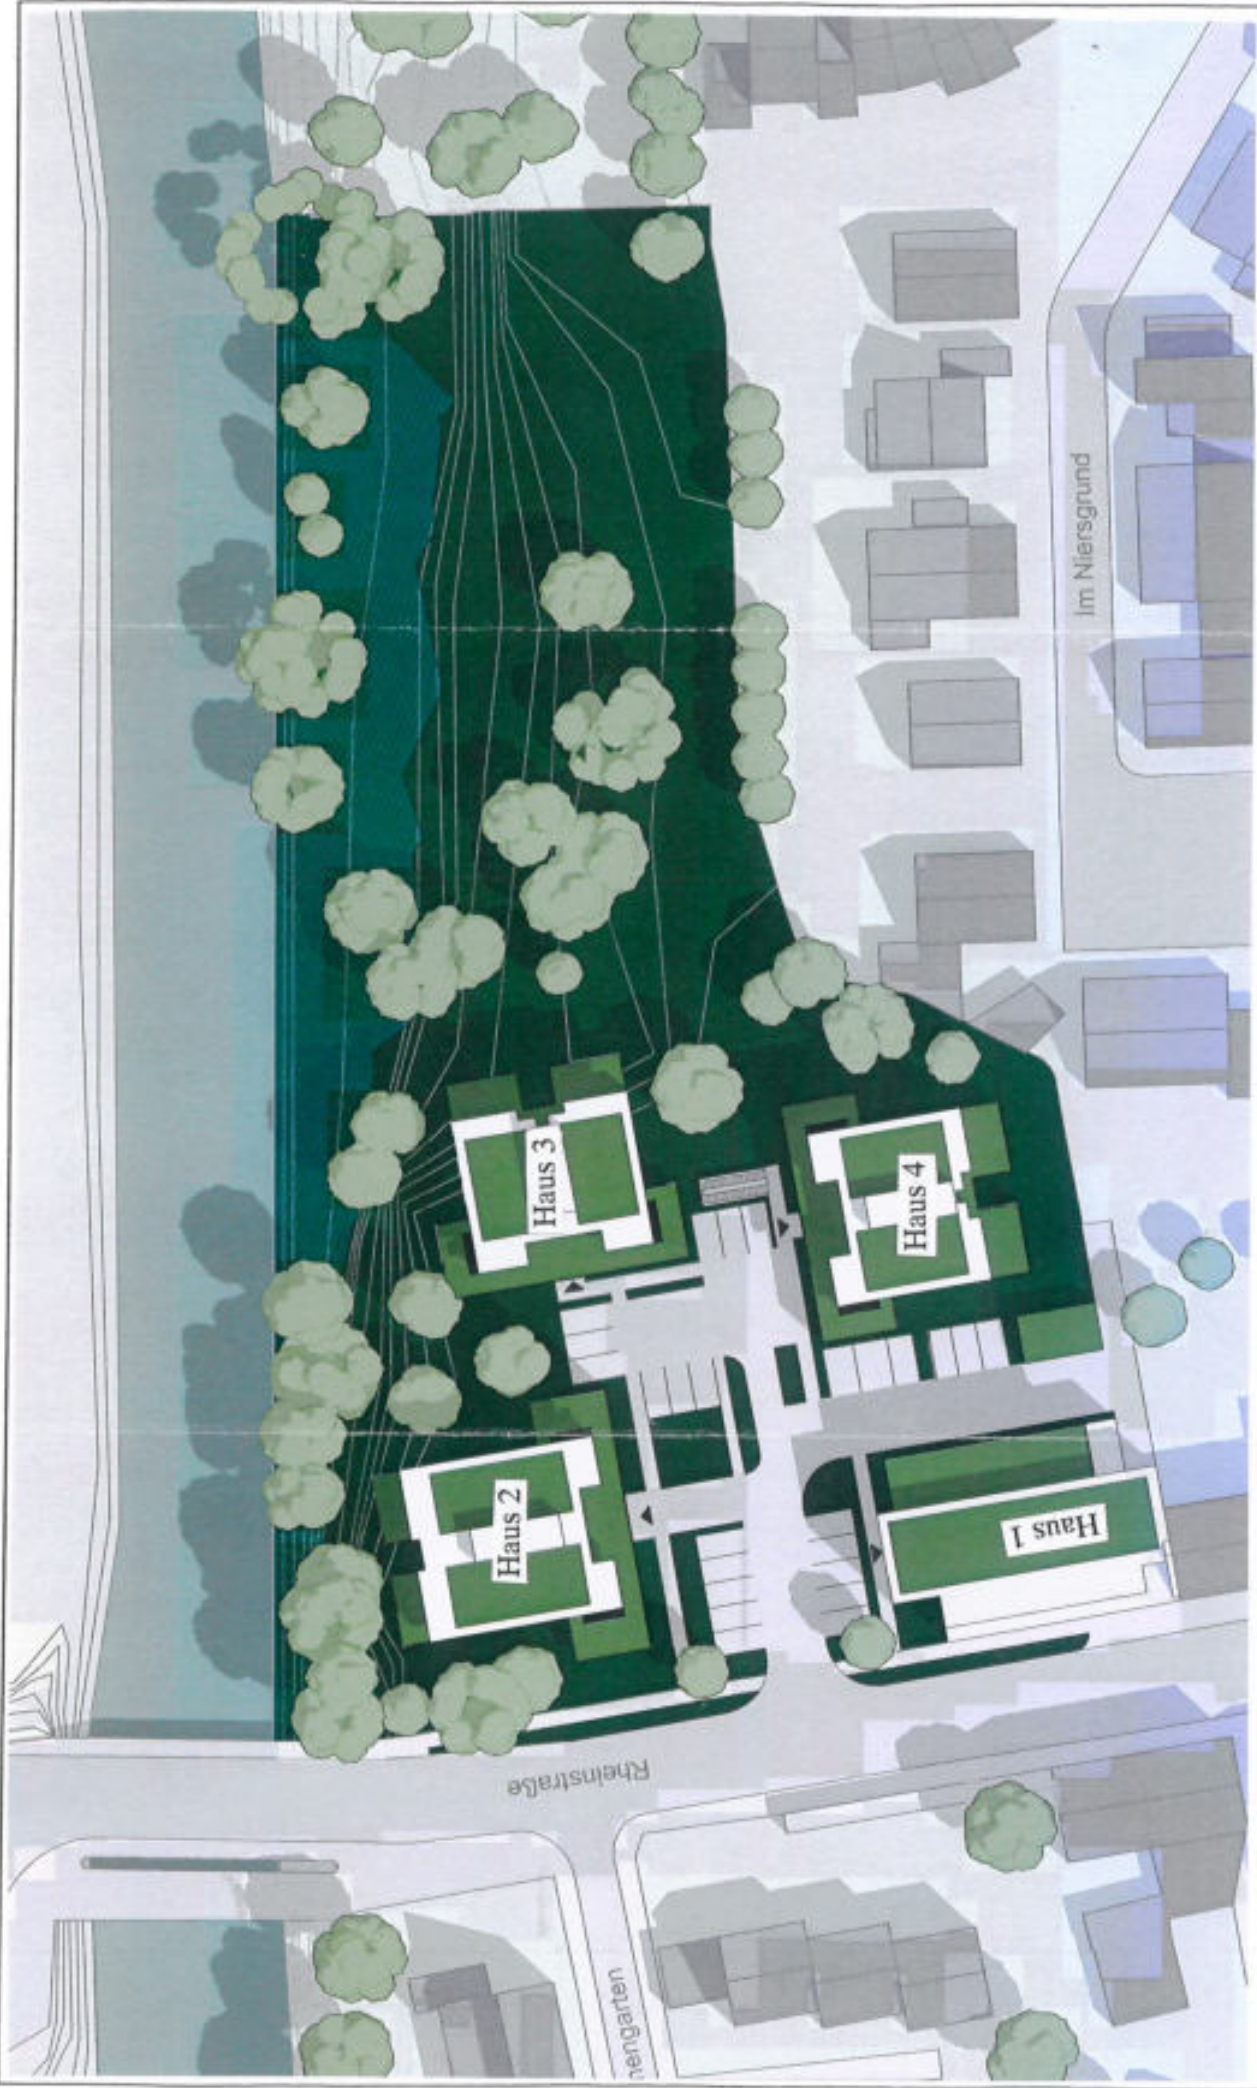
aktuelle Neubauplanung (Entwurf), ohne Maßstab

Grundrisse, Höhenkoten, Last- oder Fundamentpläne zum aktuellen Bauvorhaben liegen uns nicht vor. Nach dem Entwurf des Architekten Dalman sind vier einzelne, nicht unterkellerte Mehrfamilienhäuser geplant, die sich um eine zentrale Zufahrts- und Parkplatzfläche gruppieren (Anlage 1.2).

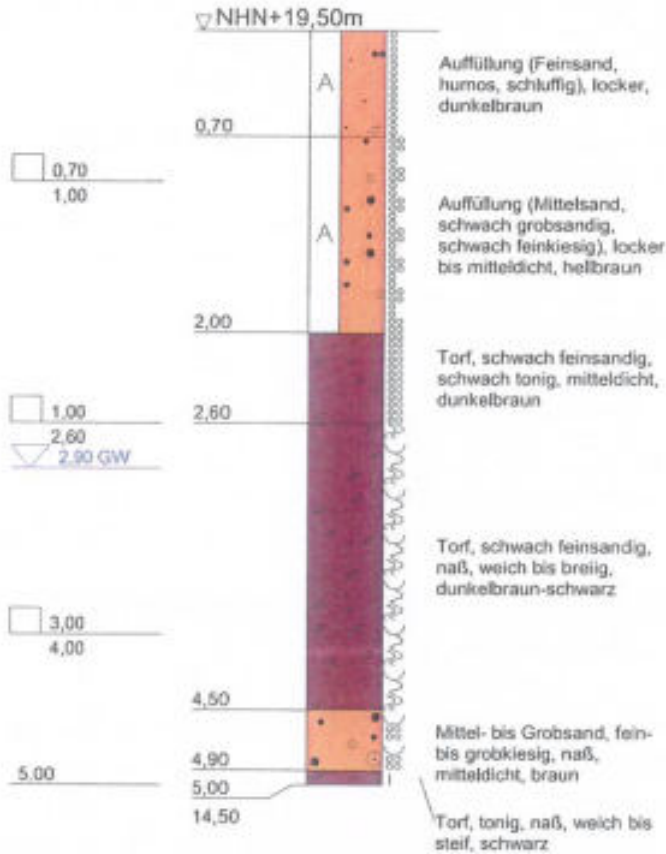
# RKB 1

Bei den Bohrungen RKB 1 bis 5 sowie RKB 8 wurden oberflächlich aufgefüllte kiesige bis schwach kiesige Sande erbohrt. In diesen wurden auch Beimengungen von Ziegel und Bauschutt im Tiefenbereich bis 3,0 m bei RKB 2 und im Tiefenbereich von 1,5 bis 2,0 m bei RKB 3 festgestellt. Unter diesen sandigen Anschüttungen wurden Torfe größerer Mächtigkeit erbohrt: bei RKB 1 ab 2,0 m Tiefe bis zur Bohrendteufe (und darüber hinaus?), bei RKB 2 von 3,6 bis 4,4 m, bei RKB 3 von 4,3 bis 4,5 m, bei RKB 8 von 1,8 bis 3,4 m. Die Torfe sind schluffig, tonig oder schwach feinsandig ausgebildet und lassen sich auf natürliche Verlandungsprozesse zurückführen.

Die mittelschweren Rammsondierungen im Bereich des verfüllten Niersarmes ergaben für die sandigen Auffüllungen teils nur geringe Schlagzahlen  $n_{10}$  von 0 bis 1 oder 4 bis 8 und damit sehr lockere bis lockere Lagerungen. In Horizonten mit Beimengungen von viel Kies, Ziegel und Bauschutt oder Schlacke wurden auch höhere Schlagzahlen bis 20 oder bis 10 ermittelt, die eine knapp mitteldichte Lagerung ( $n_{10} = 10$ ) bzw. dichte Lagerung ( $n_{10} = 20$ ) anzeigen. Insgesamt sind die Auffüllungen im Bereich Niersarm jedoch sehr unterschiedlich gelagert.
